主旨：檢送吊索型橋梁設計、施工及維護階段應注意事項，請依說明參辦，請查照。

吊索型橋梁設計、施工及維護 階段應注意事項

行政院公共工程委員會

113年2月

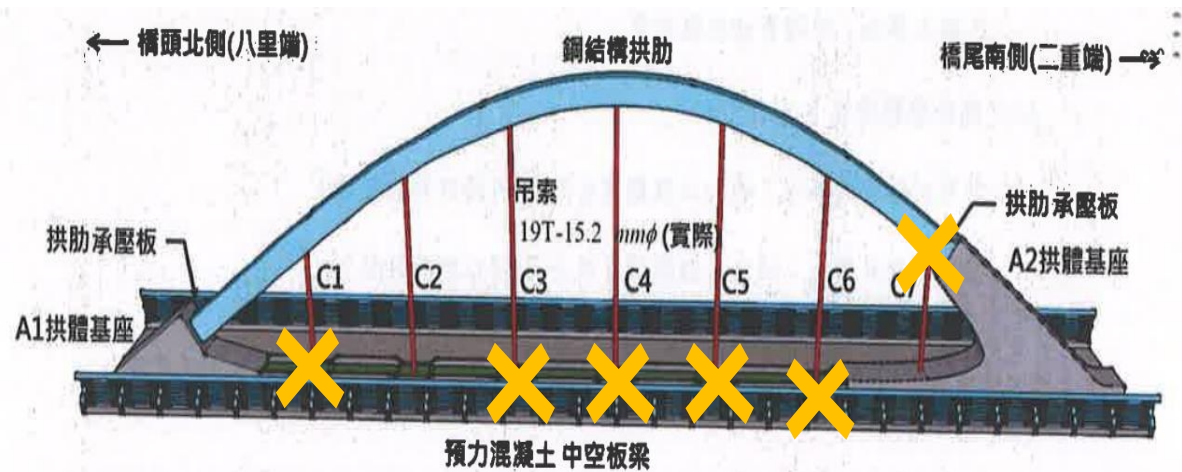
惟施工計畫對於臨時吊件的數量、固定方式及施拉預力與否，均與維護設計圖不符，導致受更換舊吊索之承载力僅部分轉移到臨時吊件，部分仍由其餘舊吊所承受，其餘吊索不堪負荷而發生連鎖破壞。

觀音坑溪橋吊索系統破壞模式(參考新北市政府鑑定資料)
