Journal of Water and Soil Conservation Technology

第15卷 第4期

2021 年臺東大南溪堰塞湖快速評估暨潰壩後洪水模擬分析

應用 H.O.S.T 地圖判釋土石流潛勢溪流影響範圍地形特徵

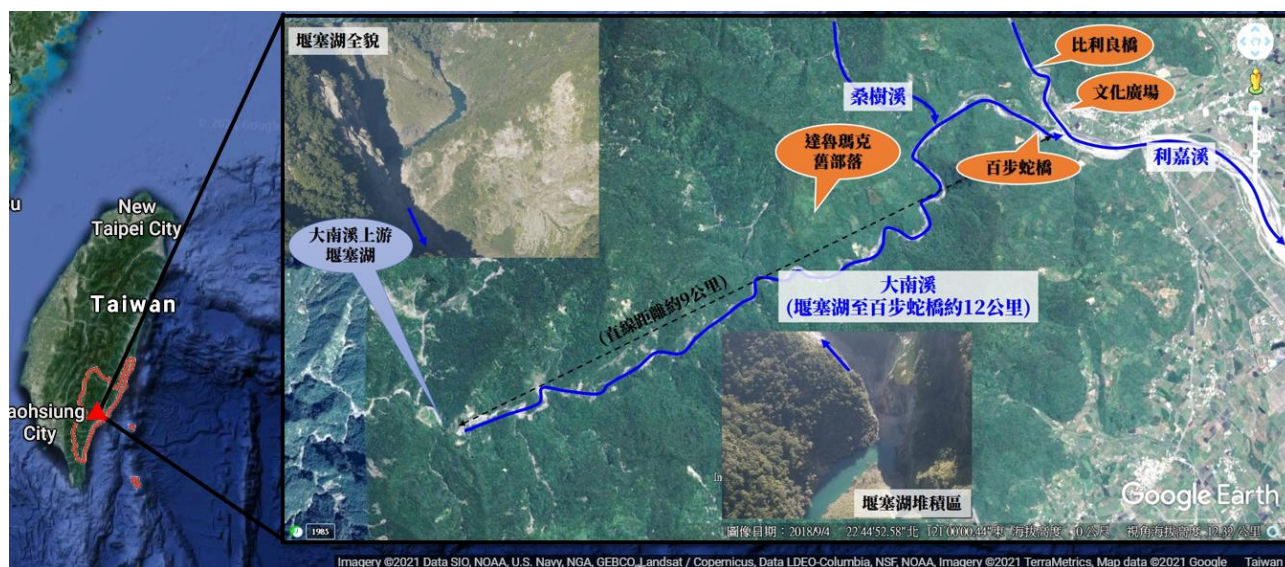
圖2 臺東卑南鄉東興村大南溪空拍影像 (拍攝時間：2021/2/9，臺東林管處)

右側邊坡土石崩塌阻塞河道，形成寬約25公尺、高20公尺、長50公尺之天然壩及蓄水量約2.5萬立方公尺之堰塞湖(如圖2)。

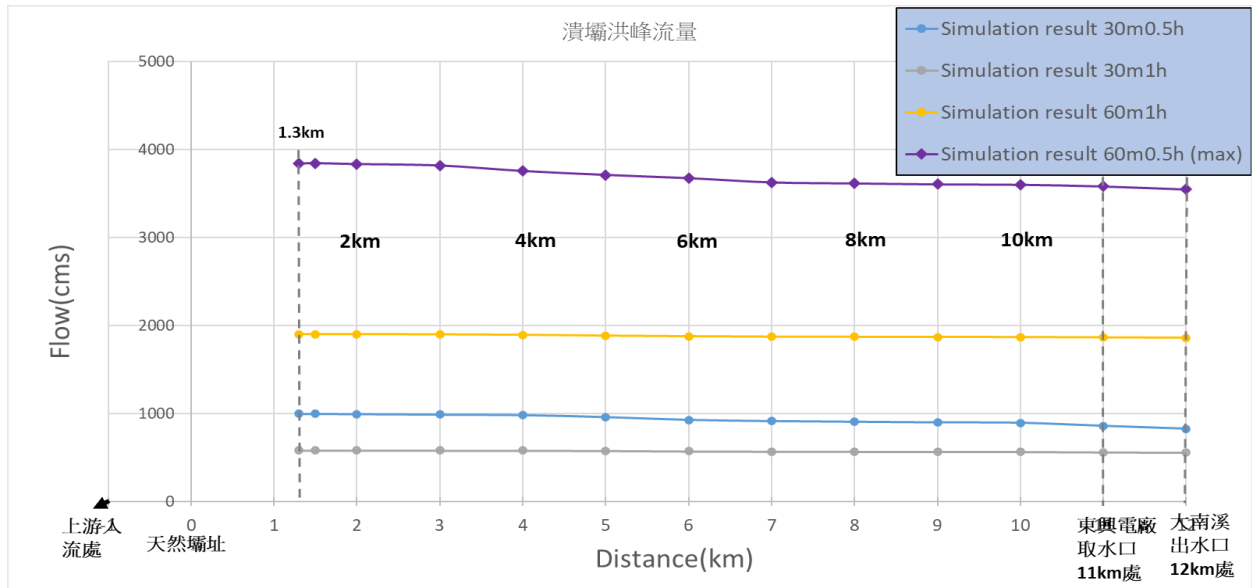
圖6 潰壩洪峰流量沿程示意圖

本案例以HEC-RAS二維潰壩模式演算，分別以壩體高度60公尺與30公尺、潰壩延時0.5小時及1小時進行初步潰決洪峰流量、洪水波水位等資料估算，其中洪峰流量模擬結果如圖6。以壩體高度60公尺之案例為例，如其潰壩延時分別為0.5小時及1小時，其距天然壩1.3km處之潰壩洪峰流量分別為3843.41(cms)及1902.67(cms)，於下游5公里處其洪峰流量分別為3678.22(cms)及1879.08(cms)，於下游12公里(大南溪出水口處)洪峰流量分別為3549.97(cms)及1862.31(cms)。由此可知潰壩延時0.5小時之洪峰流量約為潰壩延時1小時之2.02~1.91倍，其洪峰衝擊影響為最大。

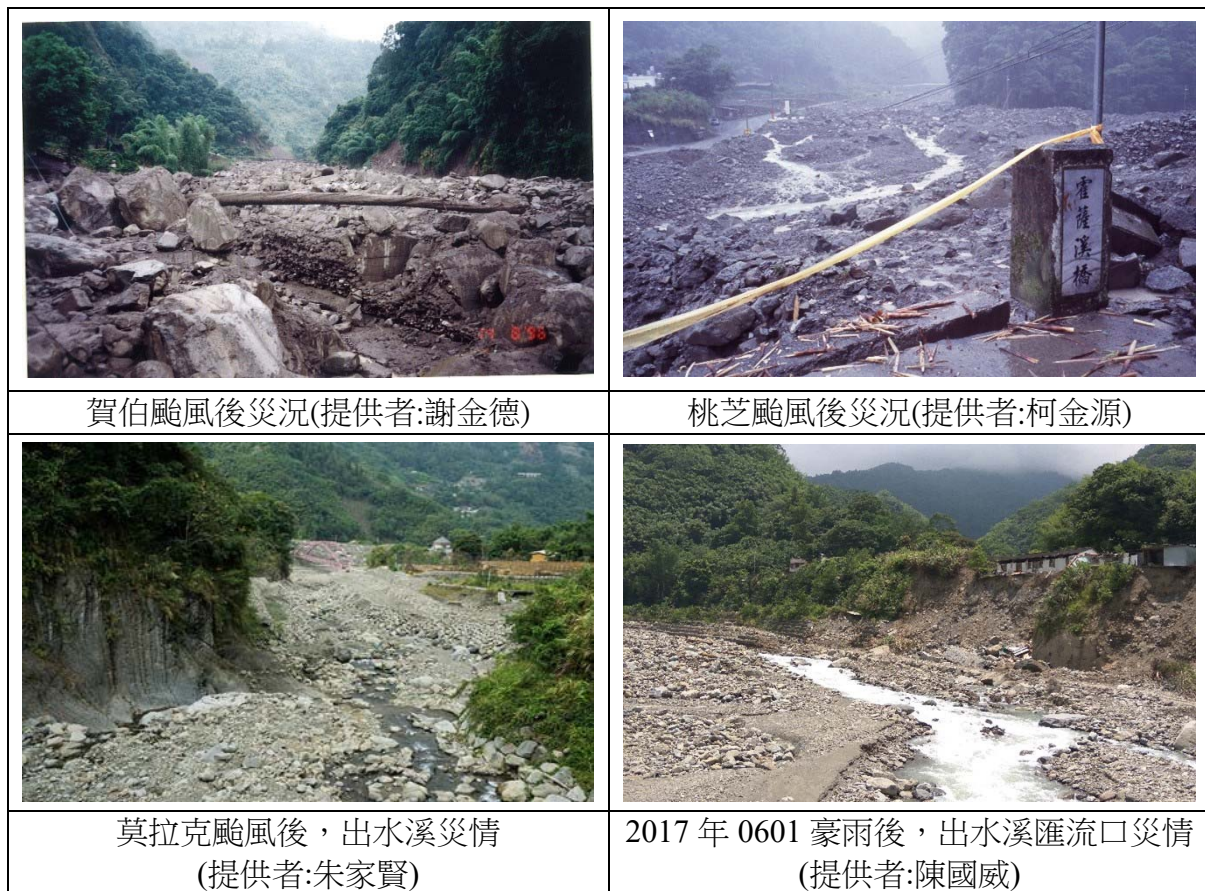
圖2 投縣DF199土石流災害影像(摘錄自水保局歷史影像平台)

時間	災害事件	災害描述紀錄
1996年	賀伯颱風	大量土砂沿出水溪流出，匯集至和社溪匯流口，將神木橋拱起並隨土石流下移，造成道路中斷，神木國小、入山檢查哨及神和橋等均遭土石流沖毀、掩埋。
1998年	0509 豪雨	出水溪發生土石流，神木國小前之霍薩溪橋遭土石破壞，致交通中斷及39戶居民受困。
1999年	0528 梅雨季豪雨	霍薩溪橋再度遭土石流沖毀，神木村百餘人受困。
2001年	桃芝颱風	出水溪發生土石流溢流災害
2006年	0608 豪大雨	豪雨引發出水溪上游崩塌，大量土石崩落，將設置於該溪沿岸多項觀測儀器掩埋，並危及下游地區。
2007年	0809 豪雨	土石流致使出水溪上游觀測點鋼索斷裂，並對下游保全對象造成嚴重威脅。
2008年	0716 至 0723 降雨	出水溪上游坡地受沖蝕，造成約2公頃的崩塌，鄰近保全戶受到威脅，那瑪嘎班橋亦遭崩塌滑落之土石掩埋。
2009年	莫拉克颱風	土石流導致神木樟樹公及鄰近設施、觀測儀器皆遭土石損壞、掩埋，對外連絡道－神木巷遭土石沖毀而中斷。
2012年	0610 豪雨	靠近溪流之道路受土石沖刷，造成毀損。
2014年	0521 豪雨	神木巷遭土石沖毀，導致交通中斷。
2017年	0601 豪雨	土石流造成多處民宅沖毀，連外道路全數中斷。

賀伯颱風後災況(提供者:謝金德)

桃芝颱風後災況(提供者:柯金源)

莫拉克颱風後，出水溪災情
(提供者:朱家賢)

2017年0601豪雨後，出水溪匯流口災情
(提供者:陳國威)

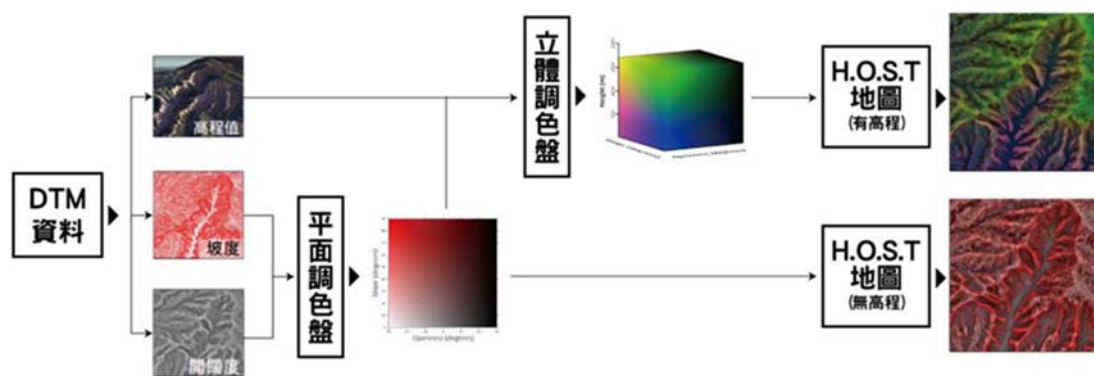
圖3 H.O.S.T地圖製作原理

H.O.S.T地圖為水土保持局於2017年創新研究計畫補助，結合地形高程(Height)、地形開闊度(Openness)及地形坡度(Slope)所開

發之三維視覺化地形圖(Terrain Map)，其製作原理如圖3所述(郭耀駿，2016；蕭宇伸，2017)。

H.O.S.T地圖能有較好的地形呈現效果，主要係藉由不同的地形開闊度與地形坡度計算方法，調整合適的彩度色階來表現地形的

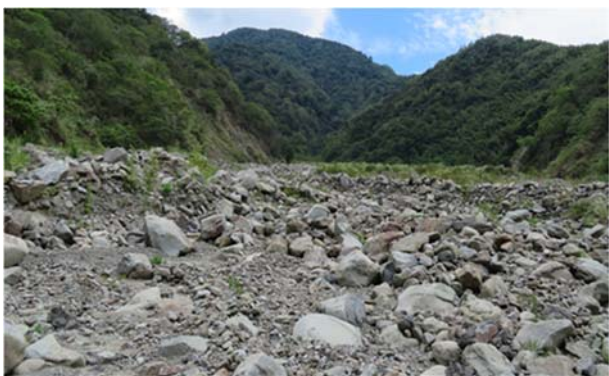
圖12 查核點③河道淤積大量土砂石塊

- 3.查核點3位於溢流點1與2間的河道，河道內有大量土石材料堆積，多為粒徑大小不等之砂、頁岩塊(圖12)，且表面未見青苔，亦可發現不同期土石流事件所堆積之側積堤。
- 4.查核點4為河道右側邊坡(圖13)，坡面多為崩積土石，雖可見禾本科植被生長，然仍有侵蝕溝地形發育，且坡面可提供下移之土方材料，整體植生屬中等稀疏。
- 5.查核點5為位於溢流點1處，所設之兩座長約30公尺、高度約2公尺潛壩，前方的潛壩壩體已遭土石掩埋，只能看出壩翼位置；後方之潛壩有部分壩體遭磨蝕的痕跡(圖14)。
- 6.查核點6為溪流下游沿岸，發現已有大量土砂堆積，且河道已形成下切河道的地形特徵(圖15)，目前土砂雖未溢出河道對道路造成影響，然未來若再有土石下移可能溢出河道，對保全對象及道路將造成危險。
- 7.查核點7為出水溪與那瑪嘎班溪匯流口，河道中有大量大小不一的巨礫、礫石及土砂堆積，且溪床有堆高的現象(圖16)。
- 8.查核點8為匯流口之沖積扇(圖17)，投縣DF199影響範圍之保全對象，主要集中於沖

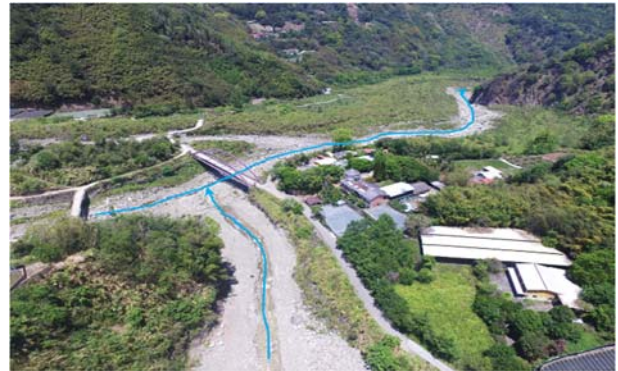
圖17 查核點⑧保全對象多集中於河岸右側之沖積扇

積扇上(河道右岸)，其與溪流高差小於10公尺，目前仍有民眾實際居住的情形。

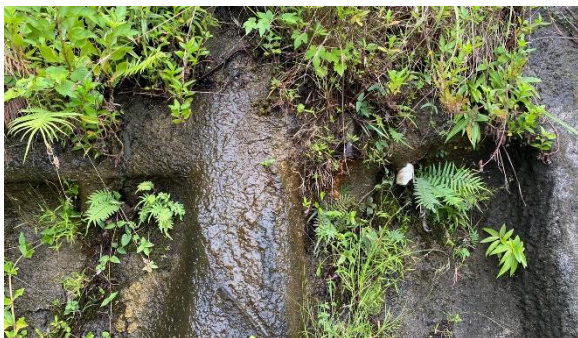
圖6 基地西側格柵護坡現況照片(近)

本基地範圍內之厚層砂岩依水文地質特性可歸類為半含水層，由上覆土壤層或地表部分出露岩盤可以入滲入此層，又由於滲透係數(k值)不是很大，入滲的地表水可以緩慢儲存及流通於本岩層之內，於基地西側之格柵護坡終年均可見到有充沛地下水滲出或自排水孔排出(如圖六、七)。

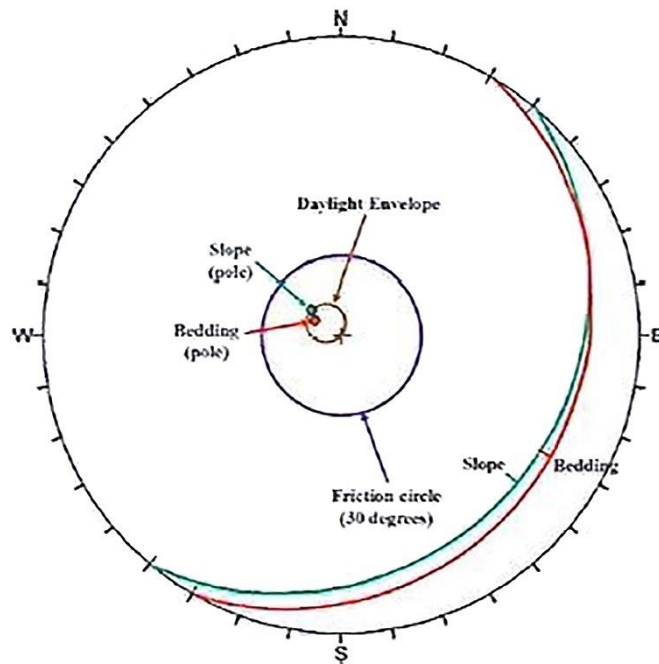
圖9 邊坡平面滑動破壞型式大圓分析成果圖

由調查之成果顯示基地內並無岩層自由端出露而形成可能滑動之情形。不過在保守考量下，仍採用大圓投影分析方法，分析基地平面滑動之潛勢。首先，由地質剖面顯示坡面坡度平均約 15° (分析時保守採用 20°)，現地層面位態為 $N44^\circ E/24^\circ ES$ ，鑽探之岩心層面傾角約以 $20^\circ \sim 24^\circ$ 為主(分析時保守採用最可能產生出露之 20° 進行分析)。分析結果顯示，如不考量基地地表覆蓋層的情形下，地下岩層將有產生見光的情形(如圖九所示)，建議未來若有開挖情形，需特別注意相關安全設計與保護。

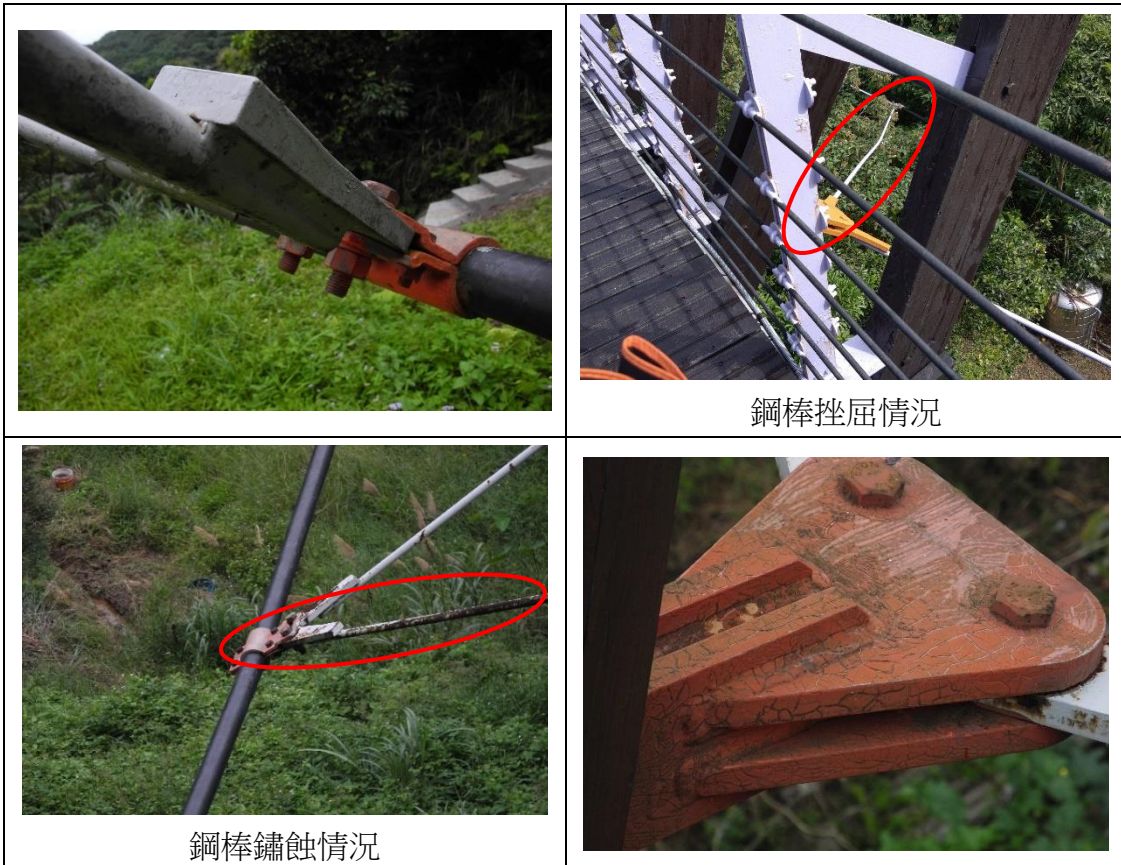
圖2-3 抗風鋼棒挫屈鏽蝕與接合情況

白石湖吊橋44根抗風鋼棒皆為直徑32mm之實心鋼棒，以銲接及螺栓方式與末端固定組成接合，連結主鋼索及抗風索，鋼棒基本資料如表2-2鋼棒基本資料。由現況照片(圖2-3)可觀察到：抗風鋼棒外層表面已有鏽蝕、接合器亦塗裝劣化、鏽蝕及兩處有挫屈情形。

抗風鋼棒所採取的降伏應力度 f_y 為 $2.4T/cm^2$ 、容許應力度 f_t 為 $2.16T/cm^2$ 。而結構計算書依極限應力法LSD來設計，計算出各種情況下單支最大鋼棒拉力(P_d)為15.4噸，鋼棒斷面積 A 為 $8.04cm^2$ ，故 $P_d/A f_t=15.4/(8.04 \times 2.16)=0.89$ ，小於1，屬安全範圍。

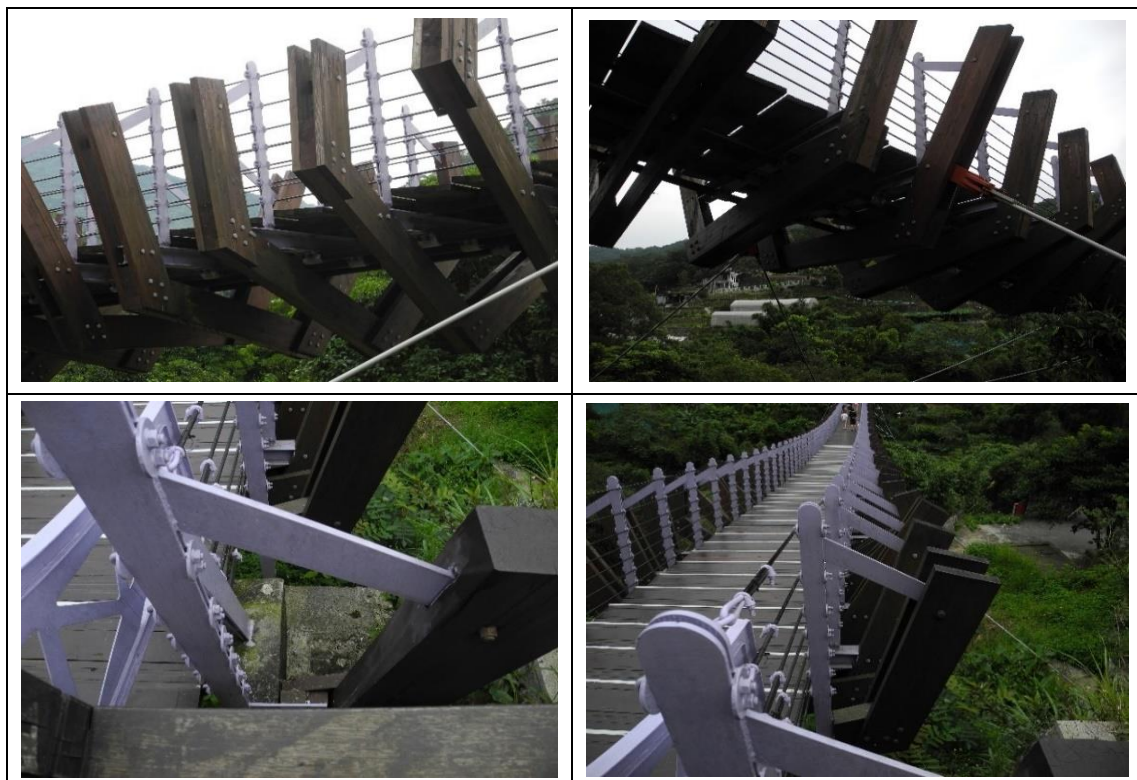
圖2-9 木結構平台

吊橋南北兩端皆設置木結構平台設施，木結構平台包含：(1)護欄、(2)木甲板、(3)座椅及(4)立柱。由現場檢視(圖2-9)：現況皆為良好。

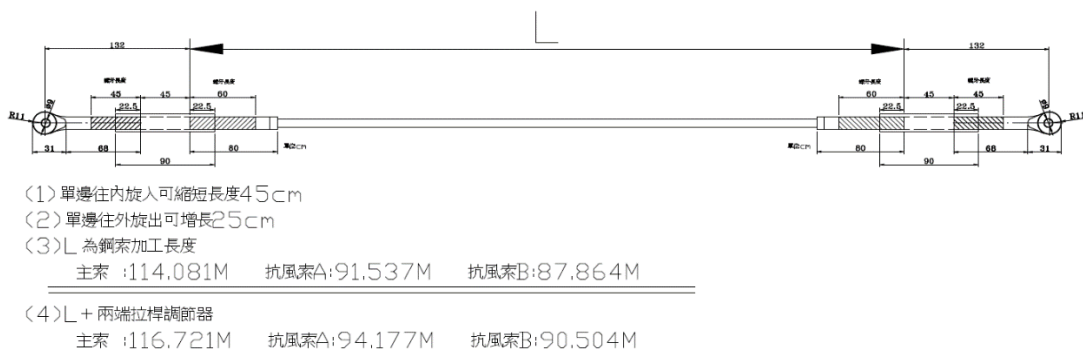
圖3-1 吊橋鋼索詳細組合長度示意圖

圖3-1為吊橋鋼索詳細組合長度示意圖，由於吊橋鋼索兩端與橋台支承點接合方式有經過變更設計，故主索長度與原設計長度有變更，根據吊橋主鋼索原設計長度與變形量計算書，原設計主鋼索長度為11682.6cm，預估施工階段預力42.4t下鋼索伸長量為13.55cm，則變形後總長為11696.15cm，依此計算原設計長度情況下中間垂度應為600cm，而施工預估伸長變形後垂度則為647.5cm，即預估垂度可增加47.5cm，而未施加預力前估計長度為11669.1cm，相對於垂度為548.67cm。另根據圖3-1竣工後鋼索組合兩端調節器後總長為116.721m，即為11672.1cm，換算垂度值為549.22cm，經竣工實際組裝後垂度值為587.5cm，即與組裝前垂度增加38.28cm，此值小於原設計預估垂度可增加47.5cm，故組裝後應在原設計預估可容許變形範圍內，由於現場組裝時將視情況調整兩端調節器，實際長度可能與圖3-1標示之結果不同，根據竣工實測垂度反推總長約為11680.11cm，此較圖3-1總長11672.1cm，伸長約8.01cm，而較

原設計長度11682.6cm短少約2.49cm。根據圖3-1兩端調節器可調整最多增加25cm或縮短45cm，前述組裝時鋼索之變位與垂度值均在原設計容許範圍內，故前節中垂度監測與管理值亦均在合理範圍。另依據鋼索廠商九春公司之鋼索出場證明書，以及圖3-2鋼索抗拉試驗結果及鋼索材料單根絞線抗拉試驗結果，可得知荷重變化皆在材料彈性範圍，故應屬安全。

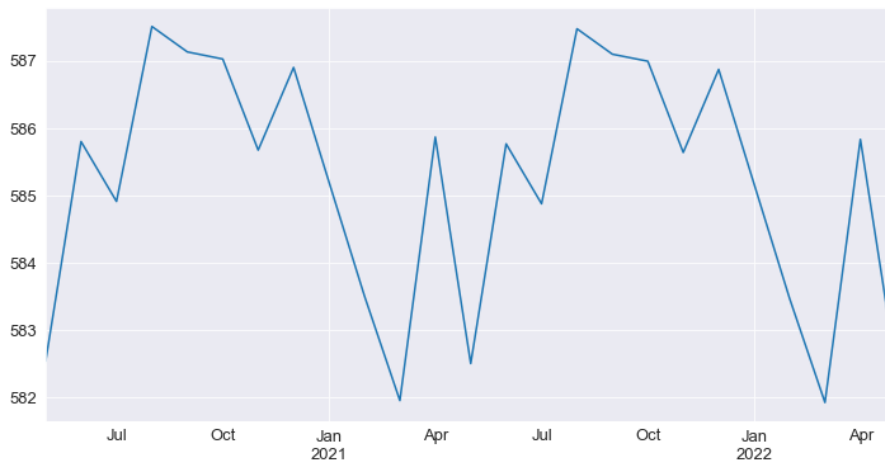
圖4-8 加權移動平均線(WMA)預測成果圖

註：橫軸為時間軸，縱軸為中央撓度預測值，單位:公分
