Journal of Water and Soil Conservation Technology

第16卷 第1、2期合刊

## 應用地理資訊系統矯正編號農路圖資及樣態研析

## 利用土砂收支管理與數值沖淤模式進行野溪清疏成效評定-以高雄市桃源區拉庫斯溪為例

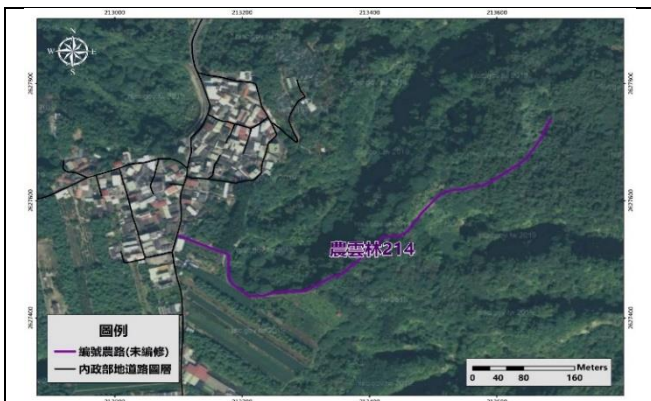
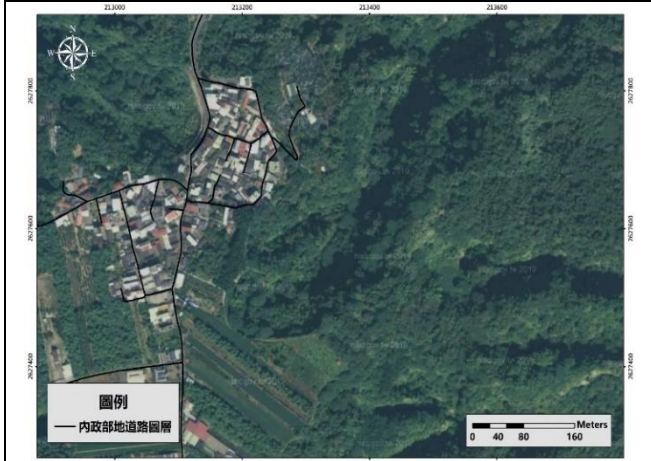
**圖11 道路圖層無重合者案例一情況一  
(案例農雲林214)**

- 1.情況一(可能實際存在道路)：由於部分編號農路圖屬於山區上之細小道路，對比內政部通用電子地圖道路路線圖層之測繪標準還要細緻，因此無對應道路圖層可供編修，相關案例如圖 11 及圖 12 所示。a.案例『農

雲林 214』在編號農路上有完整路型，內政部道路圖層並無納入測繪，衛星影像則隱約可看見道路鋪面，惟僅一小段範圍，故須現場確認。b. 案例『農嘉崎 049』在編號農路上有完整路型，與內政部道路圖層間有一定距離；衛星影像可看到些微道路鋪面，但往山區上便無，表示部分道路可能已中斷、荒廢，亦須現場確認。

『農雲林 214』編號農路與內政部套疊示意圖

『農雲林 214』衛星影像原位置示意圖（無套疊編號農路圖層）

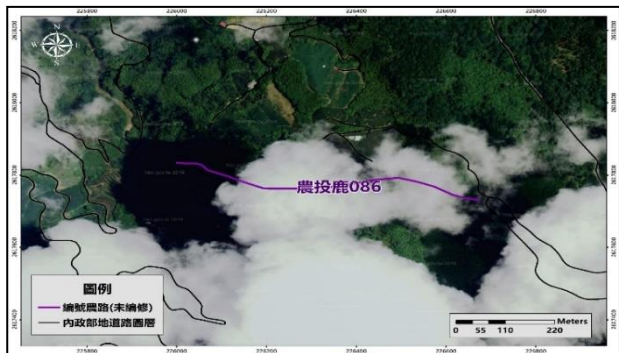
圖13 道路圖層無重合者案例一情況二  
(農投鹿086)

2. 情況二(可能實際無道路)：雖然看似無道路存在，但不論衛星影像是雲覆率常年過高、道路鋪面被植生覆蓋，亦或相對偏遠無街景影像；而內政部在執行測繪道路圖層時亦無納入其中，道路可能早已不復存在。導致若非現地勘查，則無法確認其道路線

型為何，相關案例如及圖 13 所示。圖中，案例農投鹿 086 由於衛星影像有所遮蔽，因此無法直接確認道路是否存在，但可看出似乎無明顯道路鋪面存在，只能藉由現地確認。

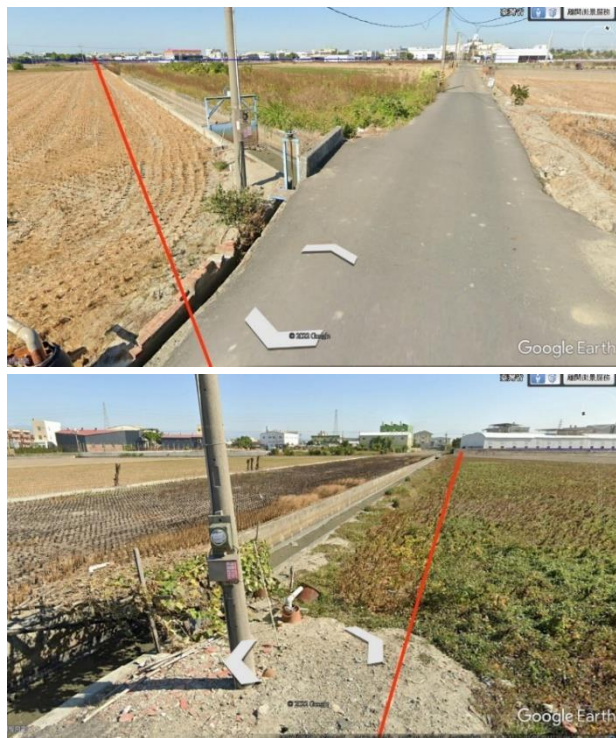
圖16 需確認路段街景案例  
(彰化縣鹿港鎮—農彰鹿020)

經分析『需確認路段』包含2,769條編號農路，佔編號農路總數約31.9%(2,769 / 8,669)；需確認路段之總長度為1268.1公里，佔編號農路總長約10.9%(1268.1 / 11,587.3)，其所在矯正後編號農路之總長度為4611.5公里，如下表6所示。而後此2,769段需確認路段經衛星影像、道路街景排查後，編號農路內業矯正即宣告完成。經查有僅有13段需確認路段包含街景影像都屬於平地農路，且現況皆無道路存在，案例如圖16所示，屬於街景中可

看到該路段，惟該圖資線形於街景影像中已無法找到道路存在(僅存在一空地或灌溉水道)，研判由於圖資產製年代久遠，其線型並非完全符合道路狀況、衛星影像誤判；或時間較長、道路已改道或土地變更利用等，因此該13處路段選擇直接刪除。雖未經過現地檢視，但仍可作為該路段刪除之依據。而留下仍待釐清者，則須併案319條編號農路，應由未來相關編號農路現地勘查作業積極處理。

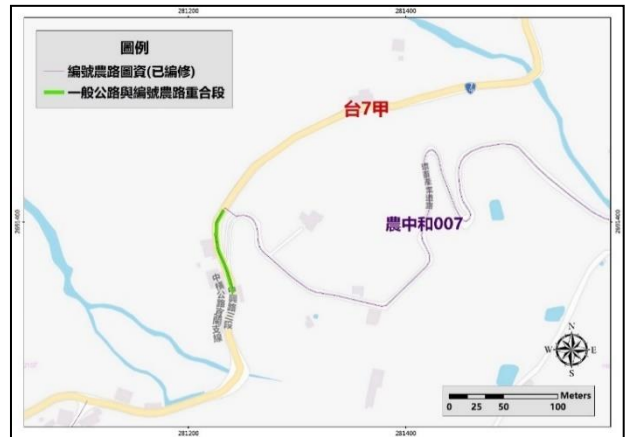
**圖17 編號農路與一般公路重合段一農中和007(台7甲)**

因時代背景等因素，部分路段可能已被納編為省道、縣市道或鄉鎮區道等；案例一圖17所示，農中和007(台中市和平區)部分路段與省道台7甲線重合，案例二如圖18所示，農竹五208(新竹縣五峰鄉)部分路段與鄉道

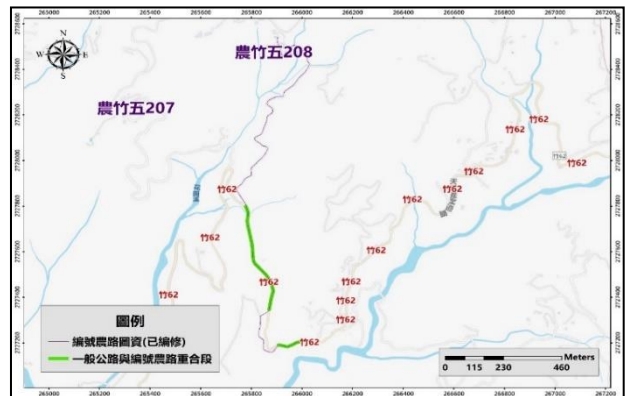
**圖18 編號農路與一般公路重合段一農竹五208(竹62)**

竹62重合。而本研究編號農路圖資編修乃利用內政部道路圖層為基礎，因此判釋道路所屬可相當確實。

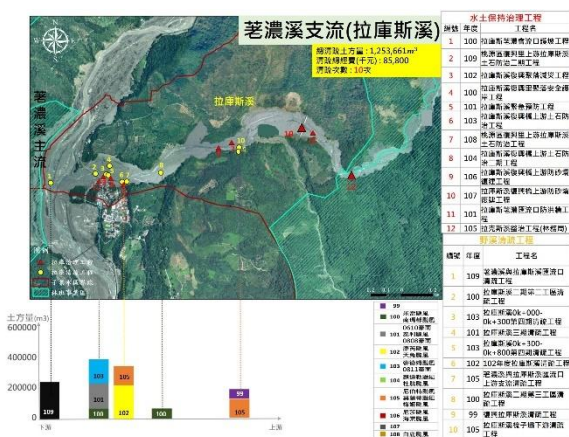
圖1 拉庫斯溪清疏與水土保持治理工程分布

6次清疏總土方量約748,572立方公尺,另外,最近一期辦理清疏工程為109年「荖濃溪與拉庫斯溪匯流口清疏工程」,清疏土方量約248,089立方公尺

為有效控制土砂,林務局及高雄市政府於下游交匯口上游1.1km、1.6km及2.1km處施作防砂設施,利用地形與空間以有效抑制土砂下移。

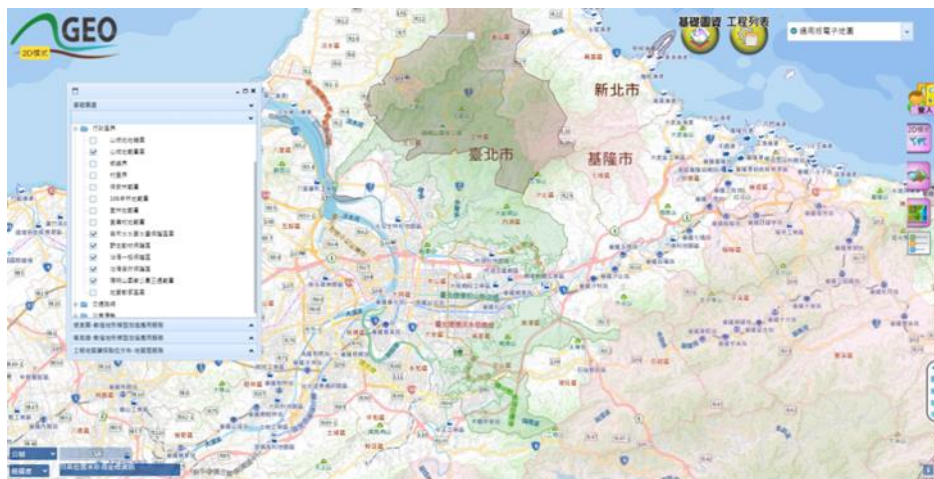
圖4 T-GEO空間地理資訊平台彙整圖資

另也建置「T-GEO空間地理資訊平台」，彙整各式圖資，如地質敏感區、陽明山國家公園範圍、野生動物保護區、自來水水質水量保護區、沿海一般保護區、沿海自然保護區等，也介接臺北市政府都市發展局所揭露歷史圖資展示系統的地形圖及航照圖以及書件平台水土保持案件，在平台上將水土保持所需圖資一覽無遺，未來還會陸續增加。

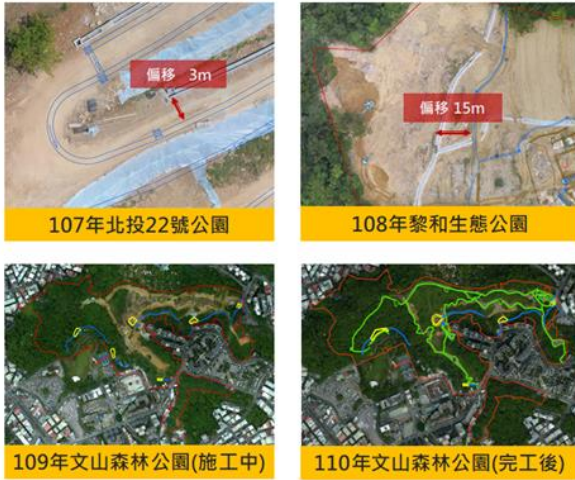
圖 8 空拍影像套疊水土保持圖說檢查成果

水土保持設施圖說使用 VBS-RTK (即時動態定位技術)設備進行測量及放樣，以座標方式進行點位量測，並運用無人飛行載具 (Unmanned Aerial Vehicle, 縮寫: UAV) 空拍影像與工程圖說結合，以T-GEO空間地理資訊平台展示套繪成果，輔助現場施工檢查，有別於傳統的人力地面巡檢，UAV有著不受地形、地物阻隔及交通限制的特性，在人員難以檢查或者工程基地面積較大的地方，透過空中俯瞰的優勢能大面積的紀錄，大幅減少施工檢查的死角，此外其即時及快速取樣之非接觸性探測特性，有著便利且全面的優勢，可確認施工是否有偏差，並即時回報現場施工修正。
